Tankbranden, BOPEC Bonaire,
8-11 september 2010

Den Haag, augustus 2011 (projectnummer M2010IN0908-02)

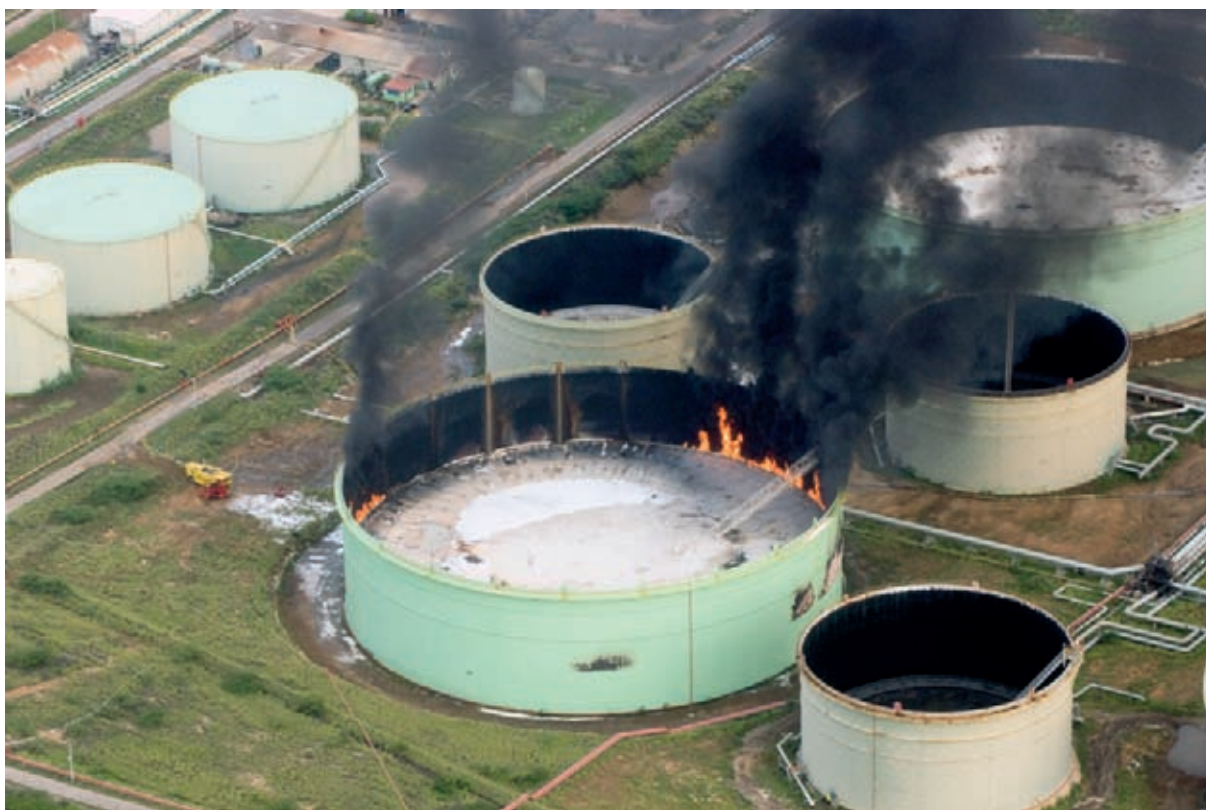
Figuur 6: De brand in tank 1931 op 8 september 2010 om 17.22 uur³⁸

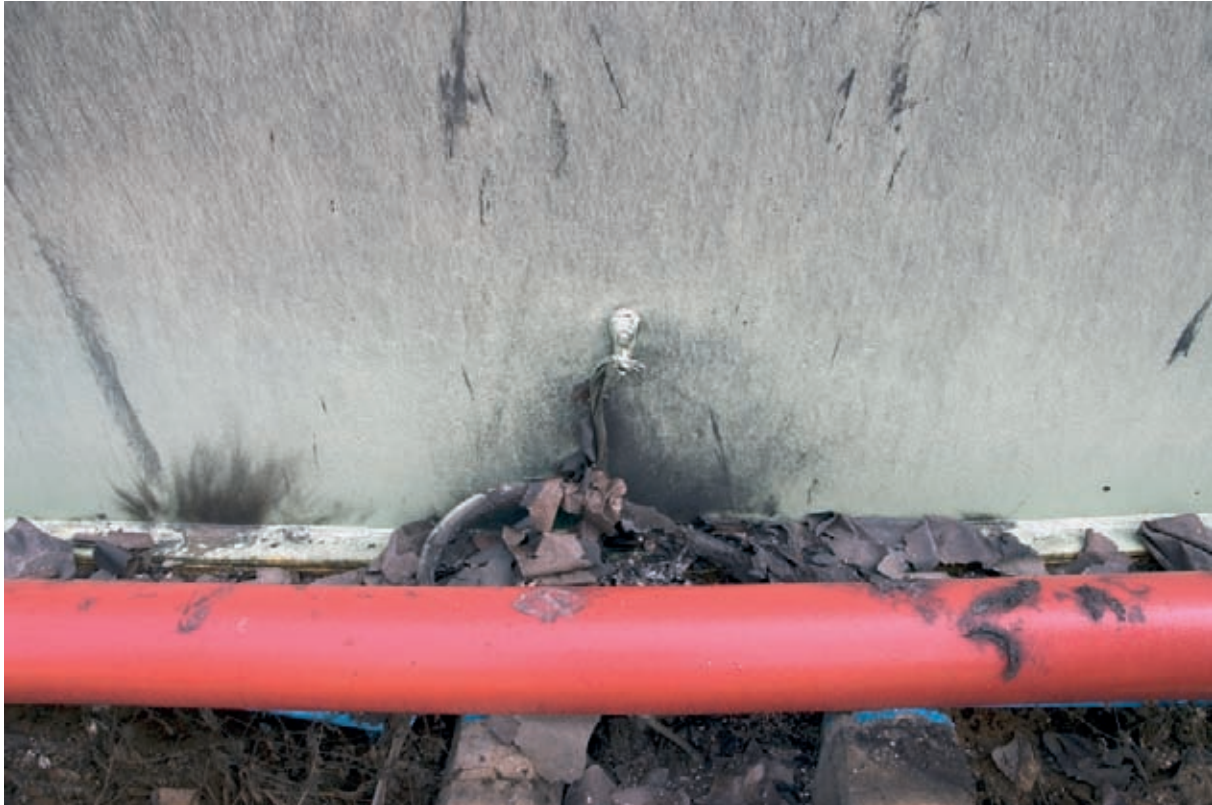
40 Vonkoverslag geeft een typerend handvormig roetspoor zoals weergegeven op de foto in figuur 7.

De kunststofomhulling van de elektriciteitskabel is gesmolten door deze hitte en vast geplakt aan een aardkabel van de tank (zie figuur 7). De Onderzoeksraad acht het aannemelijk dat beide branden het gevolg zijn van blikseminslag, waarschijnlijk als gevolg van twee verschillende elektrische ontladingen. Bij blikseminslag in of direct naast de tank ontstaan vlambogen met name bij de *seal* op de overgang van de tankwand naar het drijvend dak. In de volgende paragraaf staat de werking van de *seal* beschreven. De vlambogen ontstaan juist daar omdat de *seal* een onderbreking vormt tussen het staal van het dak en de wand die de elektrische stroom geleiden. De elektrische lading vormt een boog van de ene geleider naar de andere, de zogenaamde vlamboog, zowel boven de *seal* als in de dampruimte eronder.⁴¹

Figuur 7: De buitenkant van de tankwand van tank 1931 met links verse roetsporen ten gevolg van vonkoverslag, de aardkabel en aangesmolten elektriciteitskabel Bron: Onderzoeksraad

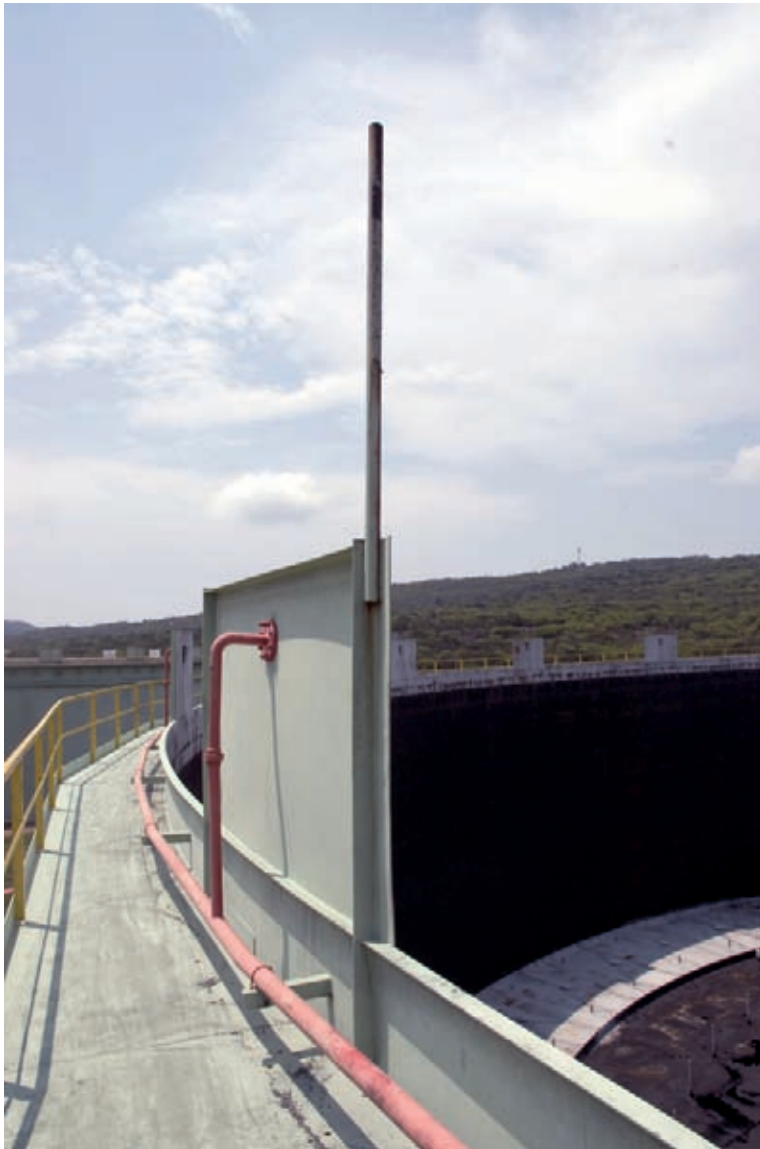
Figuur 9: steigerpijp op tank 1901. Bron: Onderzoeksraad

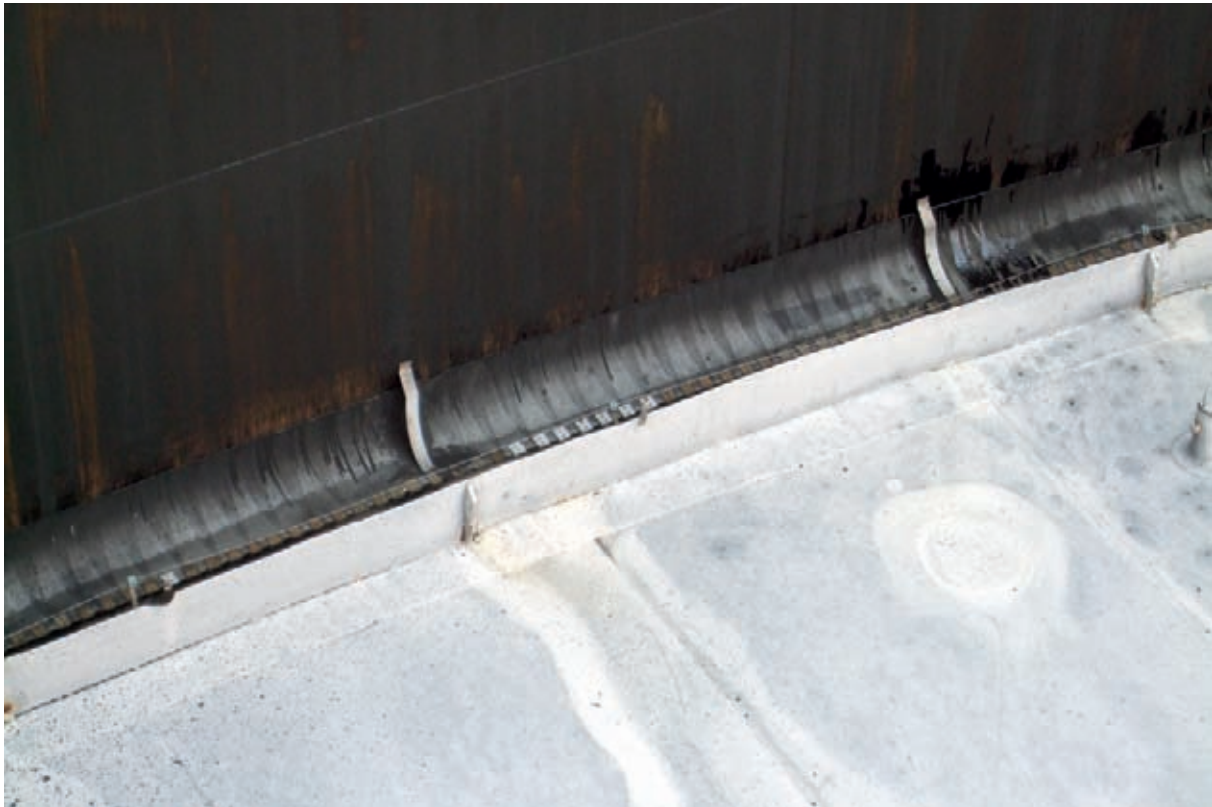
Om (statische) elektriciteit in het drijvend dak af te voeren naar de tankwand, is bij BOPEC het dak met de wand verbonden via zogenaamde *shunts* boven de *seals*. *Shunts* zijn strips van metaal (zie figuur 10). In de API 2003 staat: '*The most effective defense against ignition by lightning is a tight seal and properly designed shunts*'.⁶⁷ In tank 1901 waren *shunts* aanwezig met een onderlinge afstand van circa 3 meter. *The American Petroleum Institute* gaat uit van een interval tussen de *shunts* van niet meer dan 3 meter.⁶⁸ Volgens de nieuwste 'aanbevolen praktijk' uit 2009 behoort het contactpunt tussen de shunt en de tankwand zich minimaal 30 centimeter onder het vloeistofniveau te bevinden.⁶⁹ De onderzoekers van de Onderzoeksraad hebben gezien dat de *shunts* van tank 1901 zich boven de *seal* bevonden (figuur 10). Het tankdossier van tank 1931 bevat geen informatie waaruit blijkt dat het drijvende dak van tank 1931 voorzien was van *shunts*.

Figuur 10: het drijvend dak van tank 1901 met *shunts* boven de *seal*. Bron: Onderzoeksraad

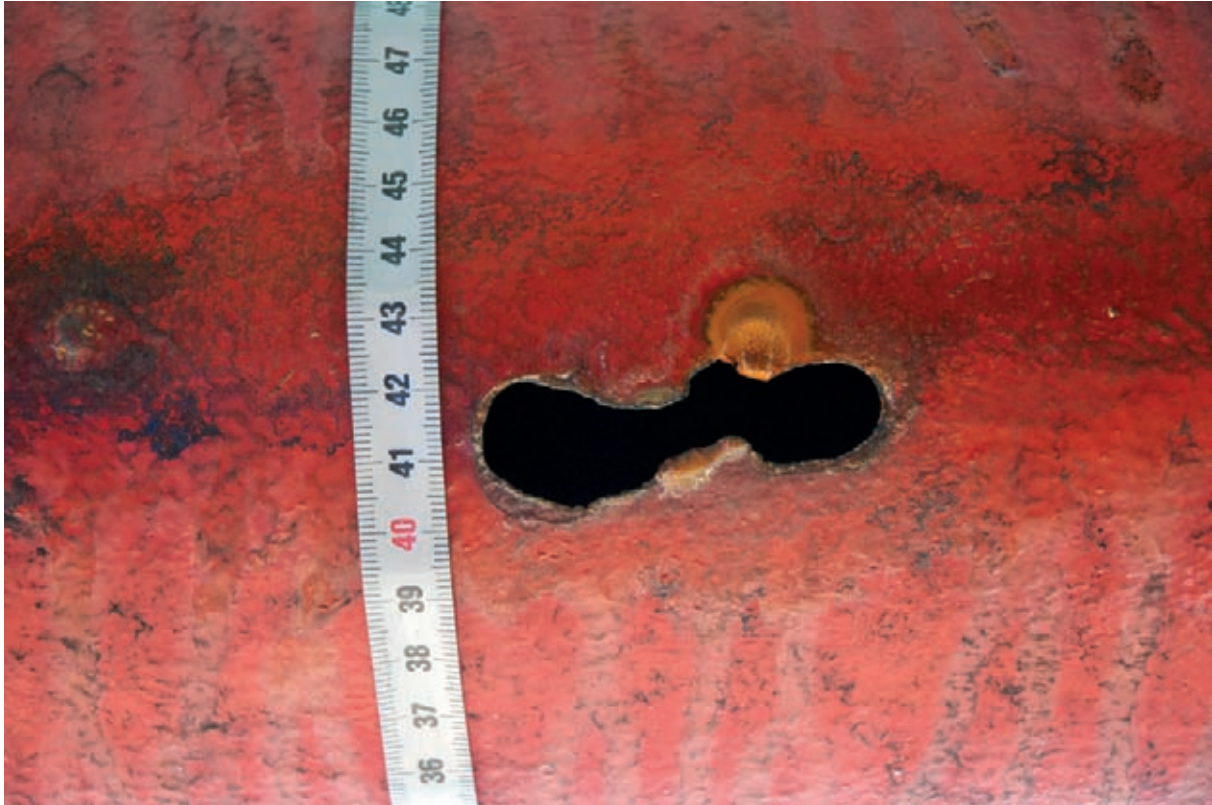
Het noodplan gaat bij een *minor tank seal fire* uit van een volledig automatische blussing met het vaste blussysteem (zie paragraaf 3.3). Zowel bij de brand in tank 1901 als in tank 1931 werkte het systeem niet automatisch, maar moest het handmatig worden geactiveerd. Als gevolg van de plotselinge toename van de waterdruk ontstonden er gaten op zwakke plekken in de blusleidingen. Ook in de leidingen van het schuim-meng-station naar de tank met ruwe olie (1901) zaten gaten.

Figuur 12: gat in de onderkant van de leiding naar tank 1901. Bron: Onderzoeksraad

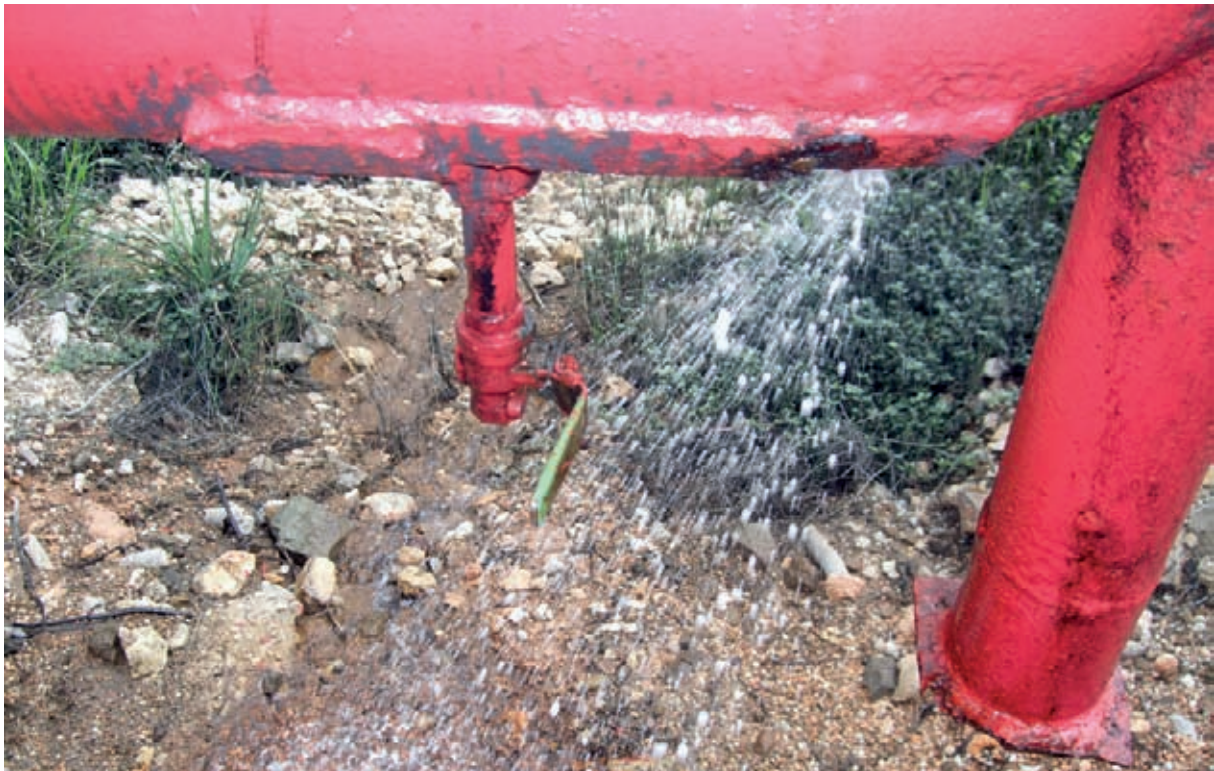
Foto 1: Lekkende bluswaterleiding

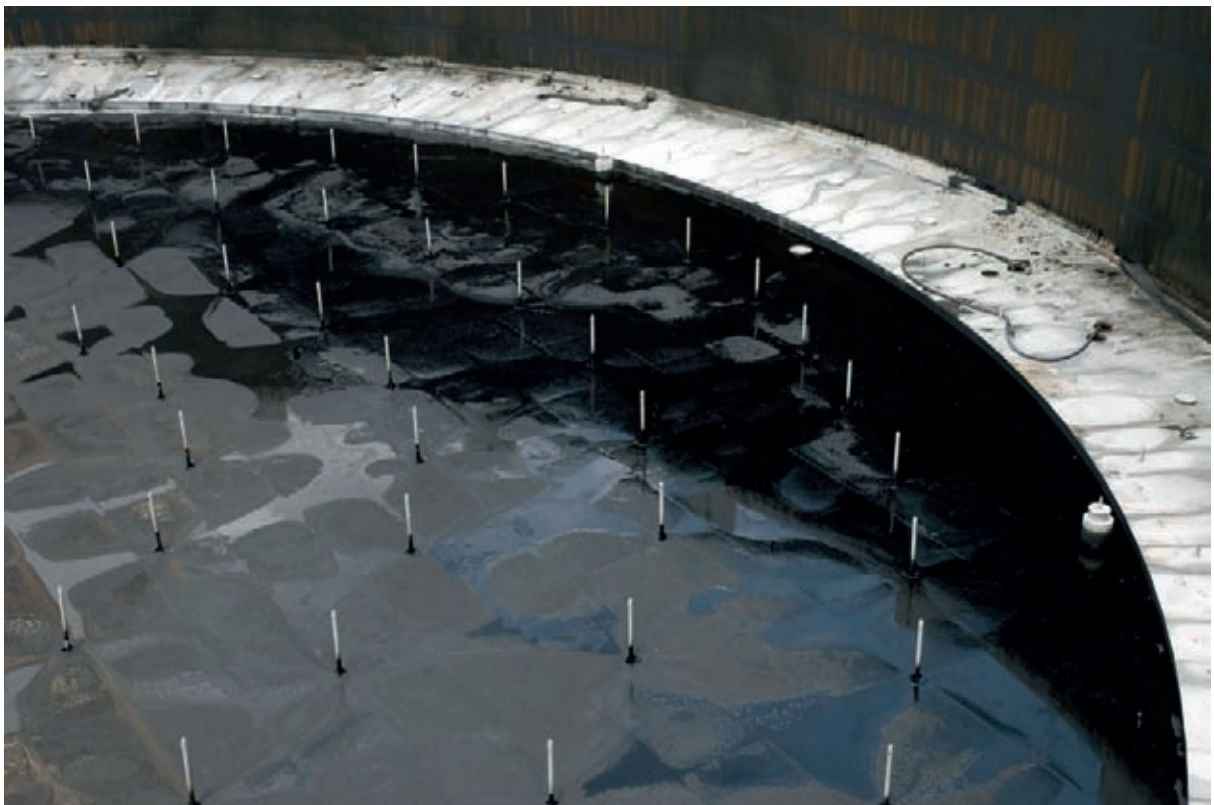
Foto 2: Dak 1901 met open mangaten en vuil op het dak en de wanden

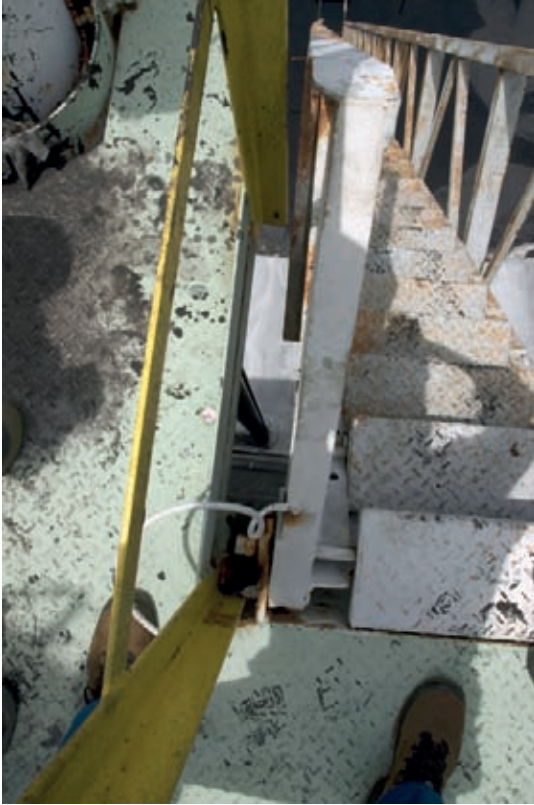
Foto 3: Tank 1901, lus in verbindingkabel, trap/wand

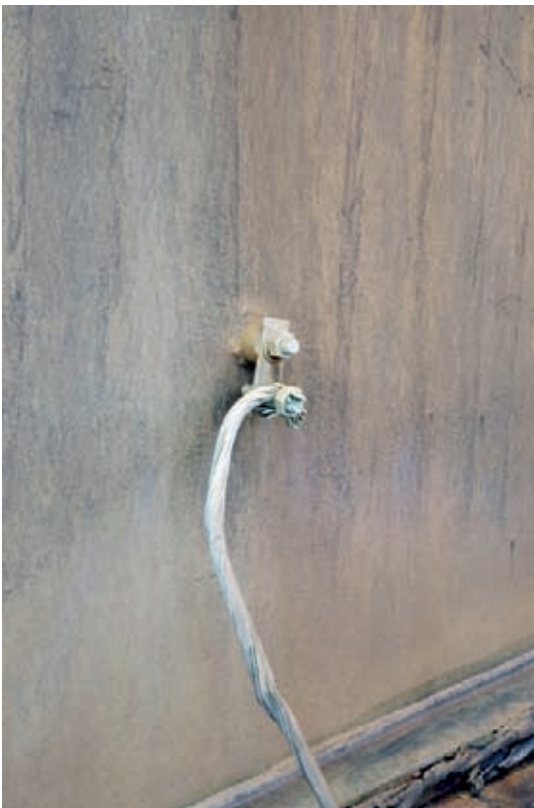
Foto 4: Tank 1931, aardverbinding, bedekt met verf

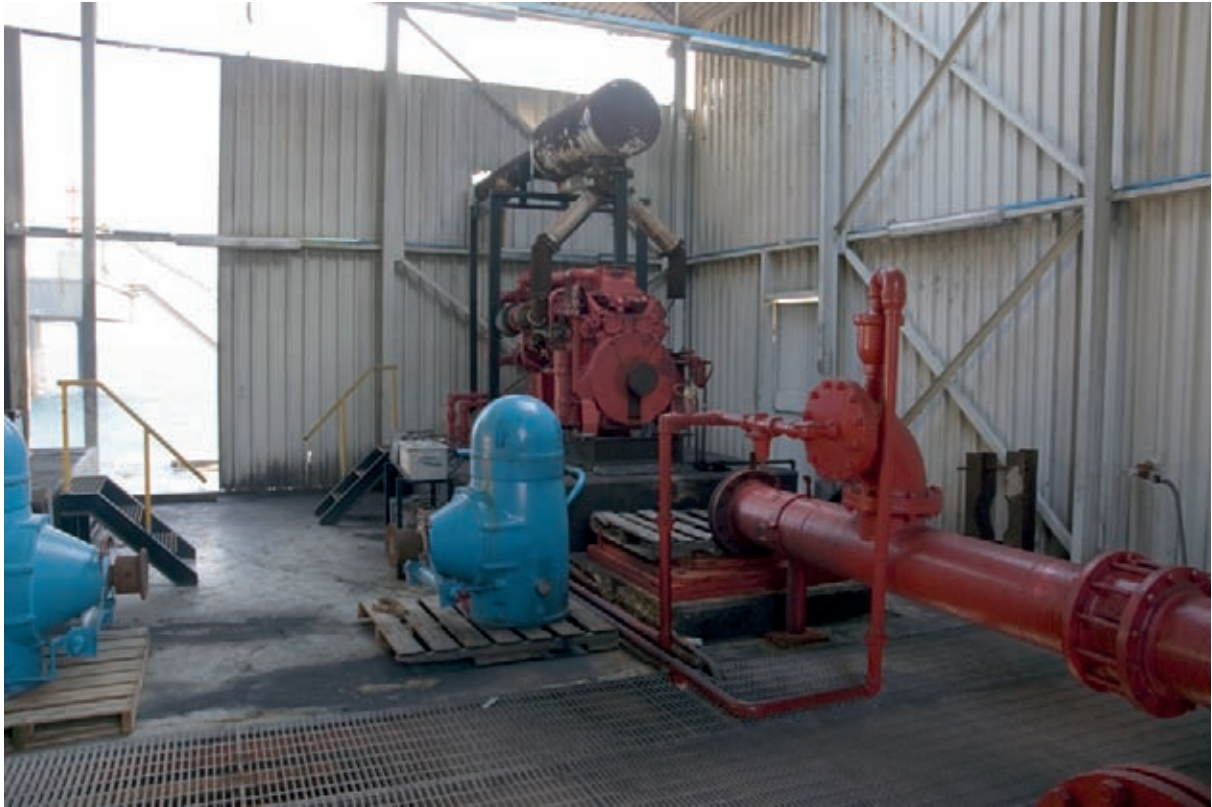
Foto 5 en 6: Beide bluswaterpompen (blauw) op een pallet

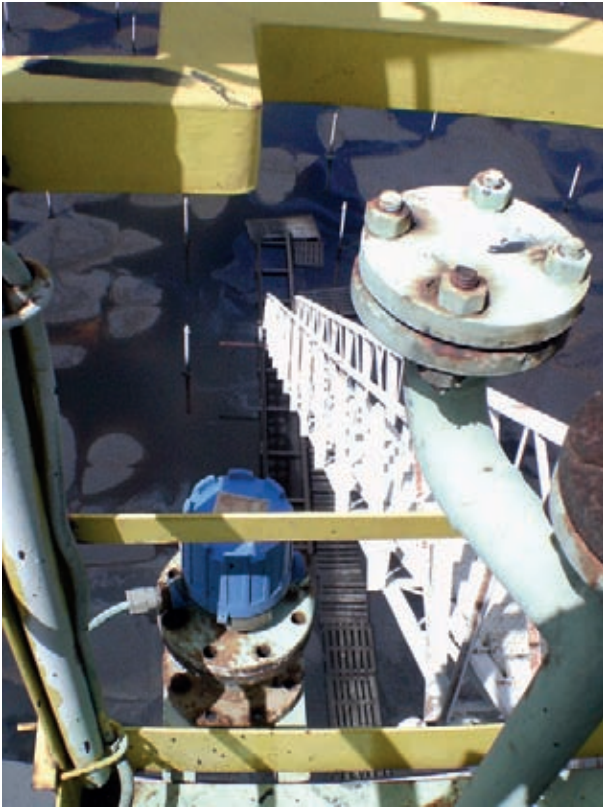
Foto 9: Tank 1906, pallets en water op het tankdak

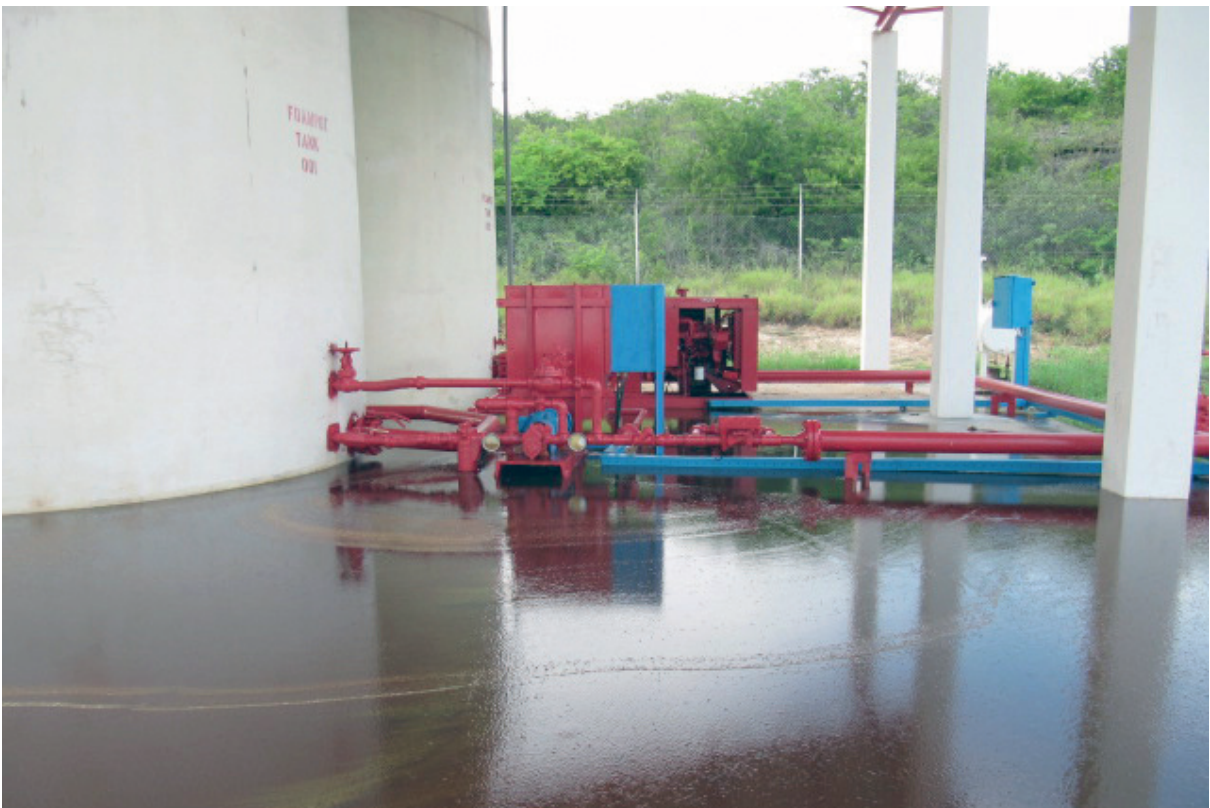
Foto 10: Voorraadtank met schuimvormend middel in voetbad. Bron: VROM

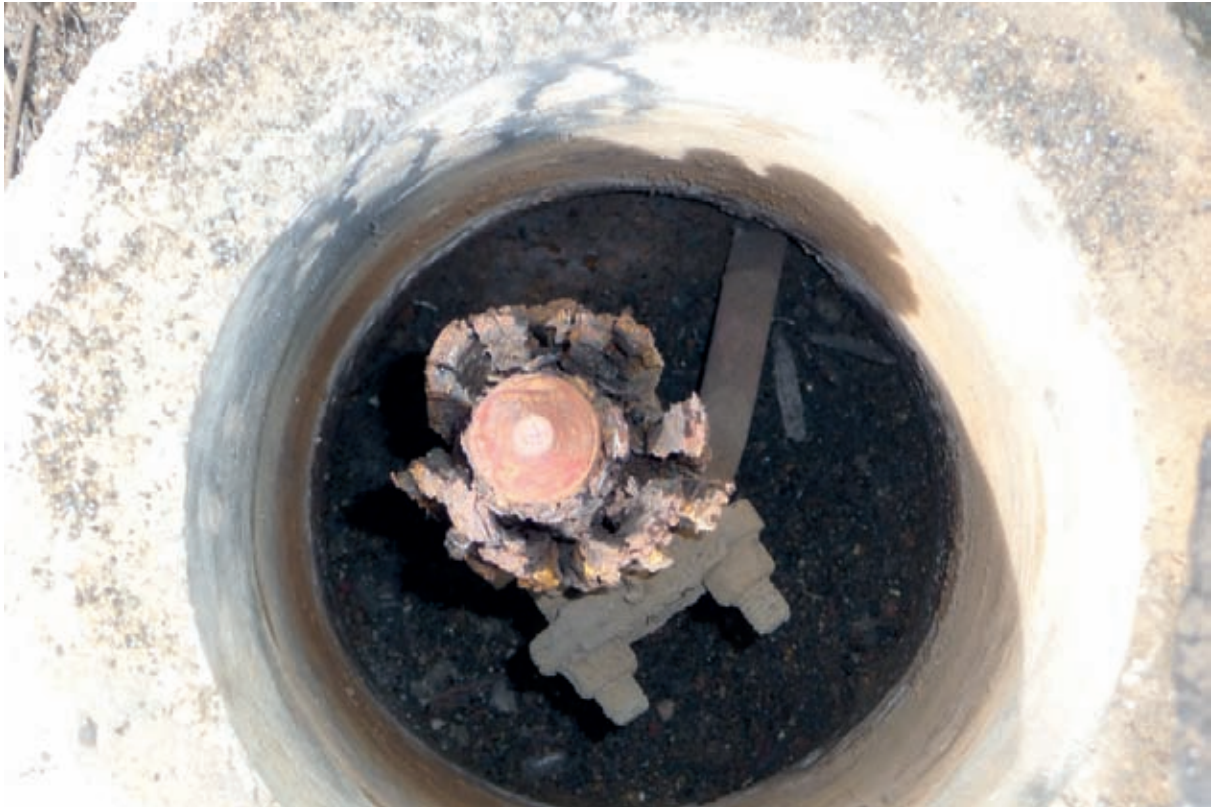
Foto 11: Tank 1934, gecorrodeerde aardpen

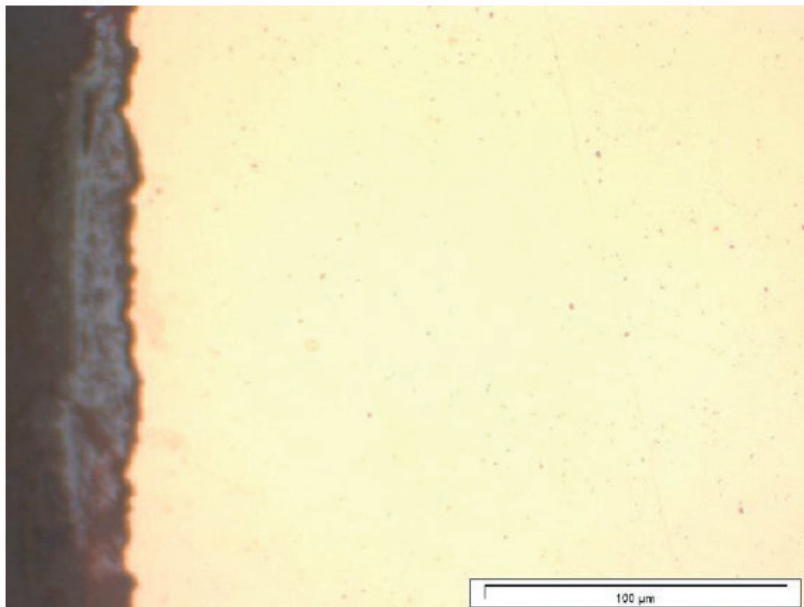
Figuur 4. Dwarsdoorsnede over de draad. De oxideverdeling aan de rand van de draad.

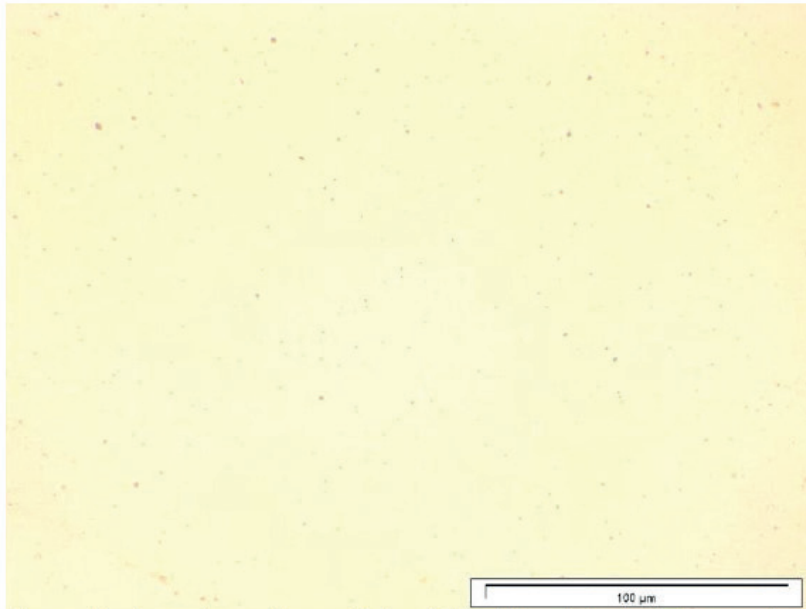
Figuur 5. Dwarsdoorsnede over de draad. De oxideverdeling in de kern van de draad.

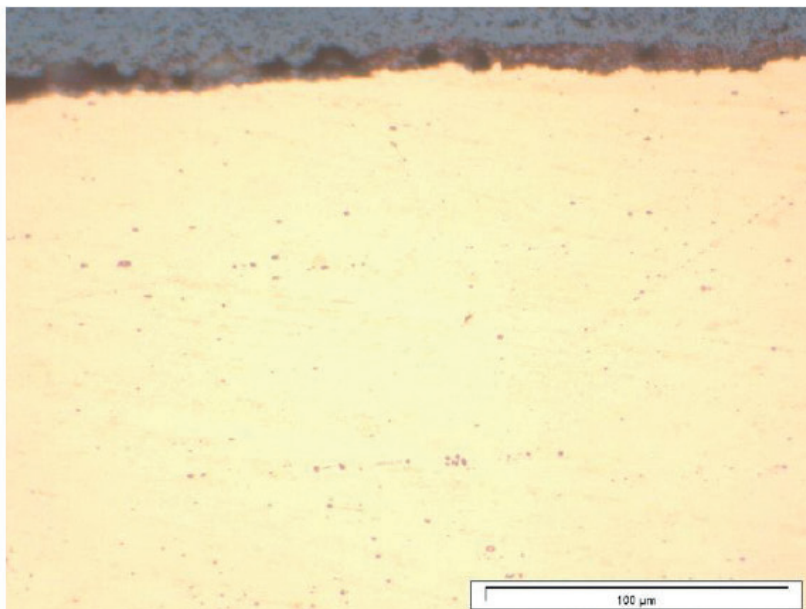
Figuur 6. Langsdoorsnede over de draad. De oxideverdeling aan de rand van de draad.

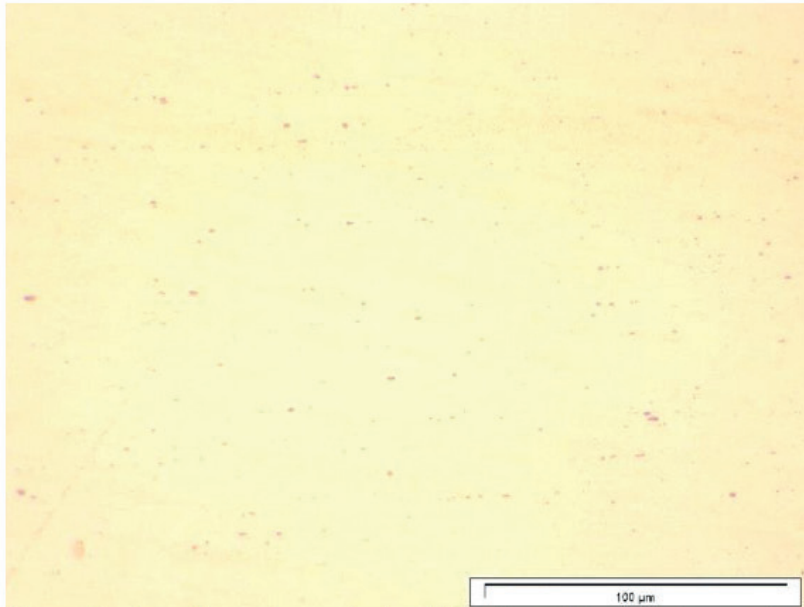
Figuur 7. Langsdoorsnede over de draad. De oxideverdeling in de kern van de draad.

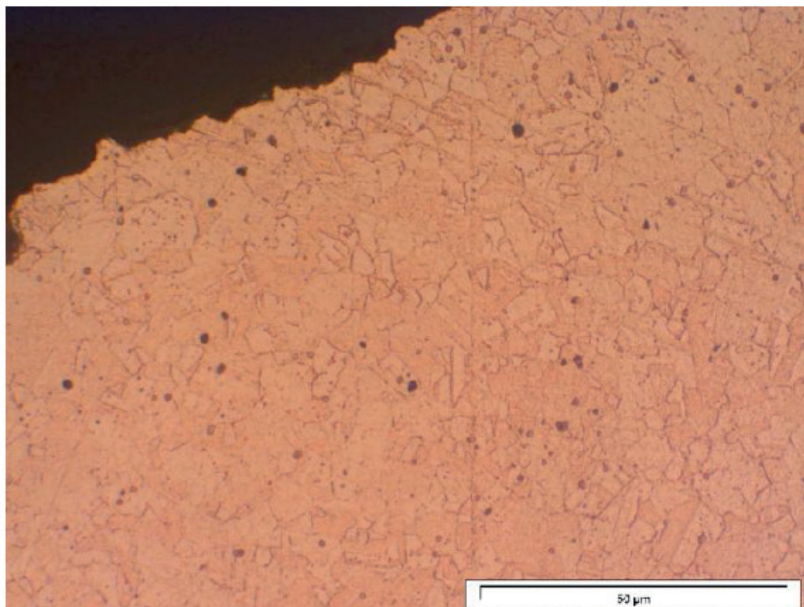
De figuren 8 en 9 tonen de microstructuur in geëtste toestand. De microstructuur bestaat uit uniaxiale korrels met tweelingvlakken. Deze microstructuur is over de gehele doorsnede aanwezig. Aanwijzingen dat de microstructuur aan het oppervlak afwijkt ten opzichte van de microstructuur in de kern zijn niet waargenomen.

Figuur 8. Dwarsdoorsnede over de draad. De microstructuur aan de rand van de draad.

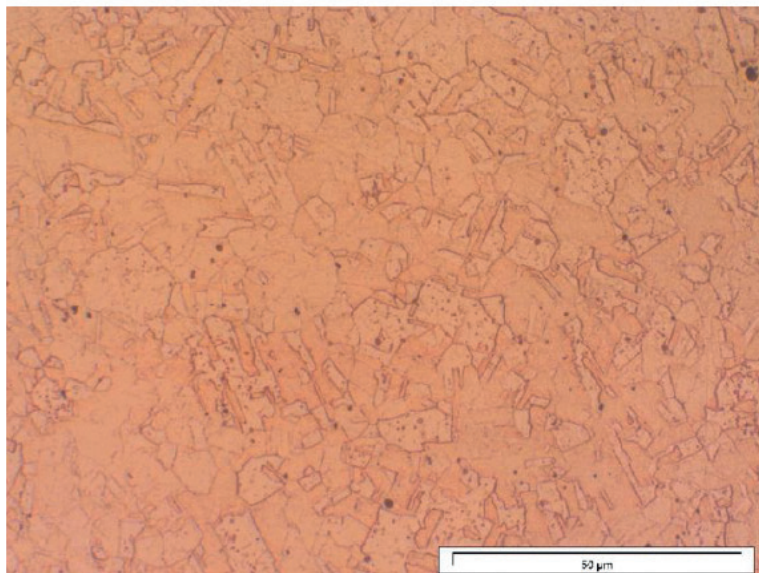
Figuur 9. Dwarsdoorsnede over de draad. De microstructuur in de kern van de draad.
