Rimseal brand 11 augustus 2014

**Maasvlakte Olie Terminal (MOT)
Rotterdam. Europoort**

Rimseal brand MOT

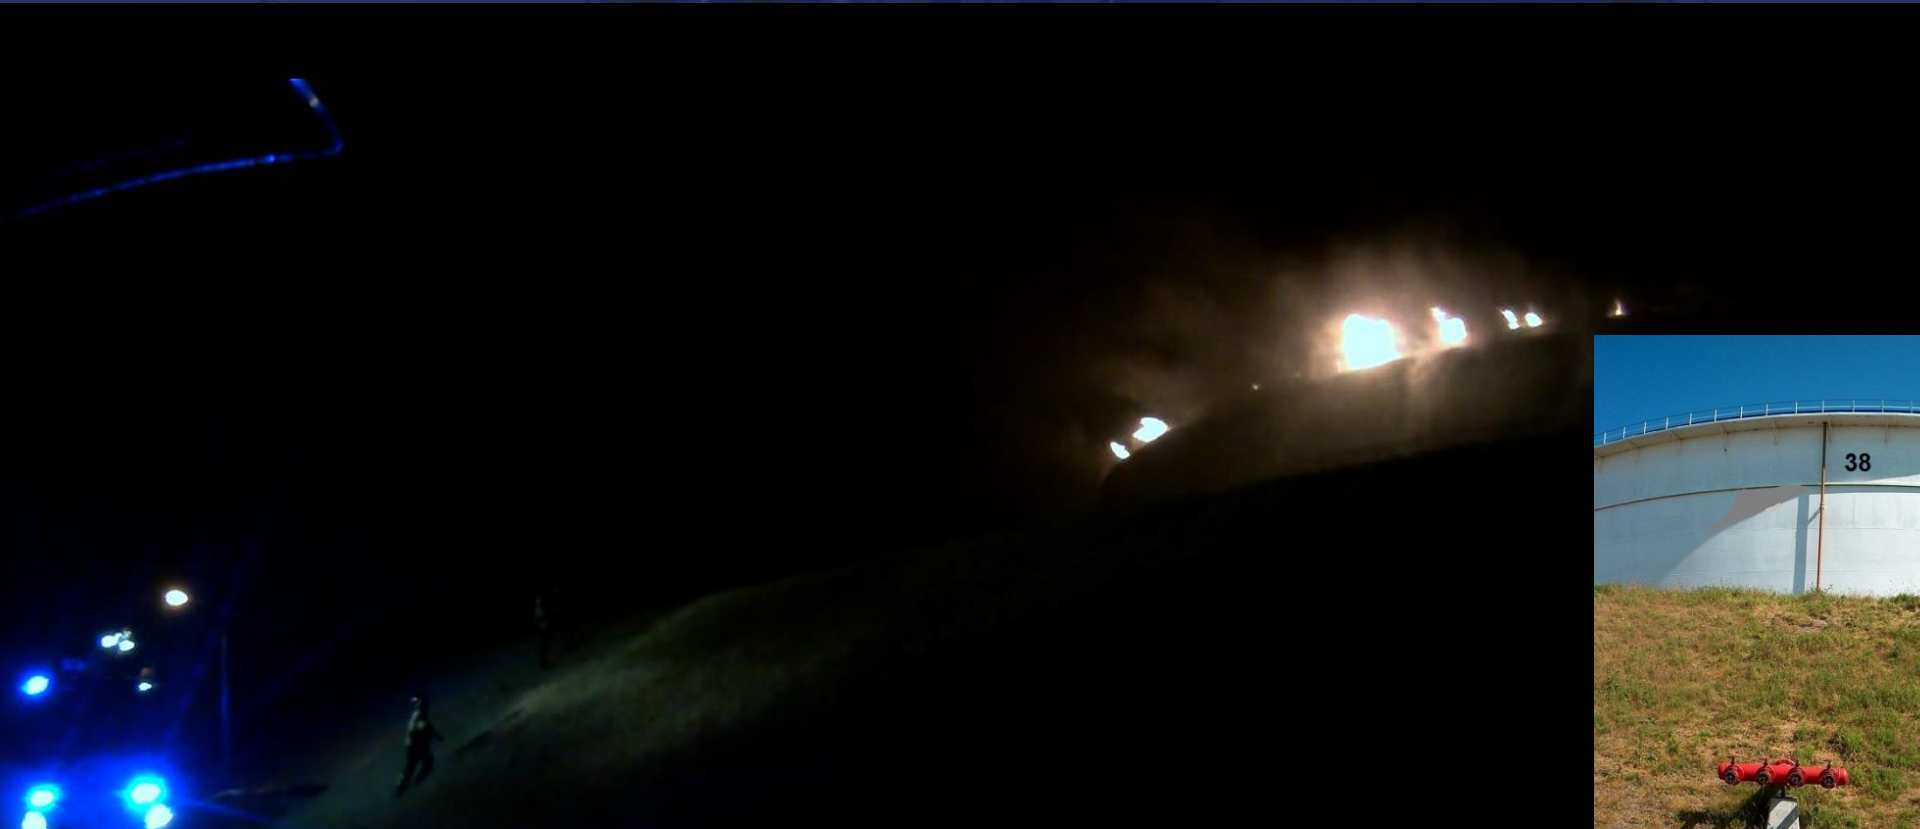
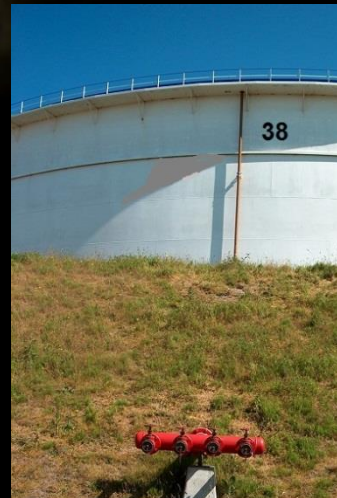
17 min 50 sec. Start blussing
Manifold tank 38

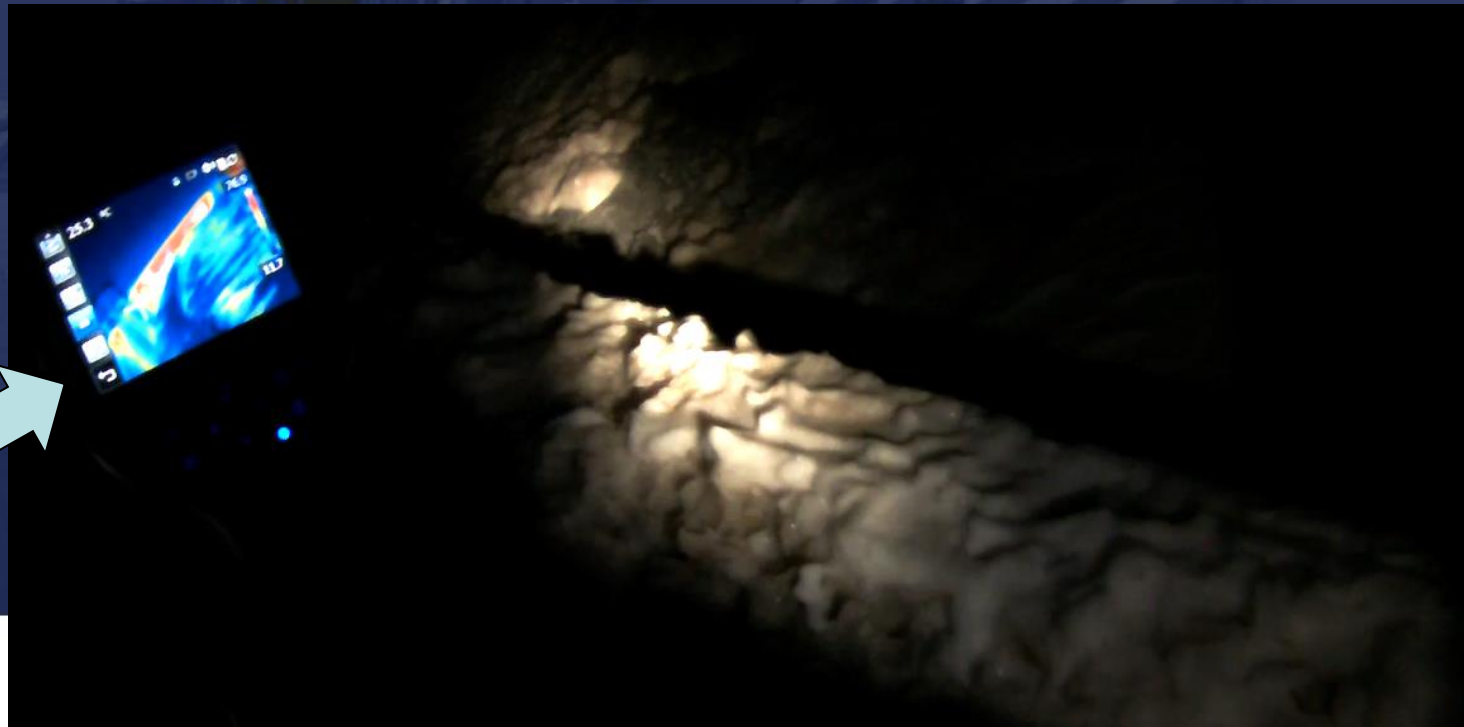
21 min 10 sec. Intensiteit brand verminderd

26 min 35 sec. Brand geblust.

SVM verbruik: 835 ltr

34 min 00 sec. Start controle op windgirder

WBC

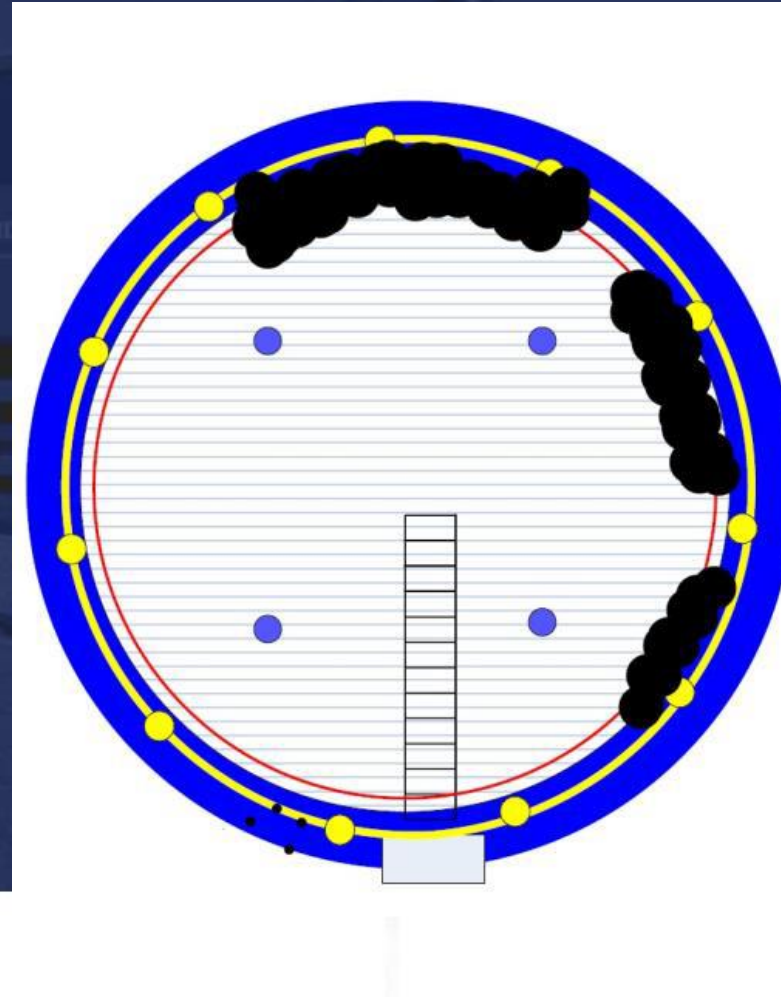
Blikseminslag.

Exacte locatie van de inslag is niet bekend

Op drie locaties brand:
Lengte ongeveer 90 mtr
Is $\sim 1/3$ van de omtrek

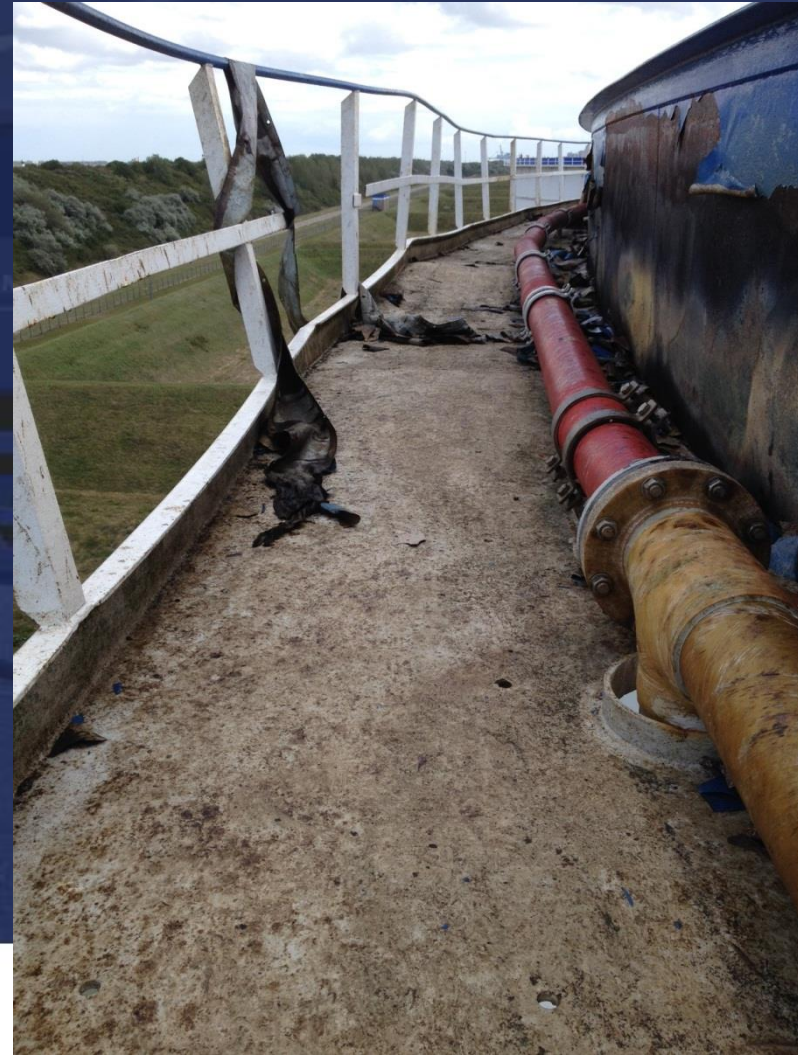
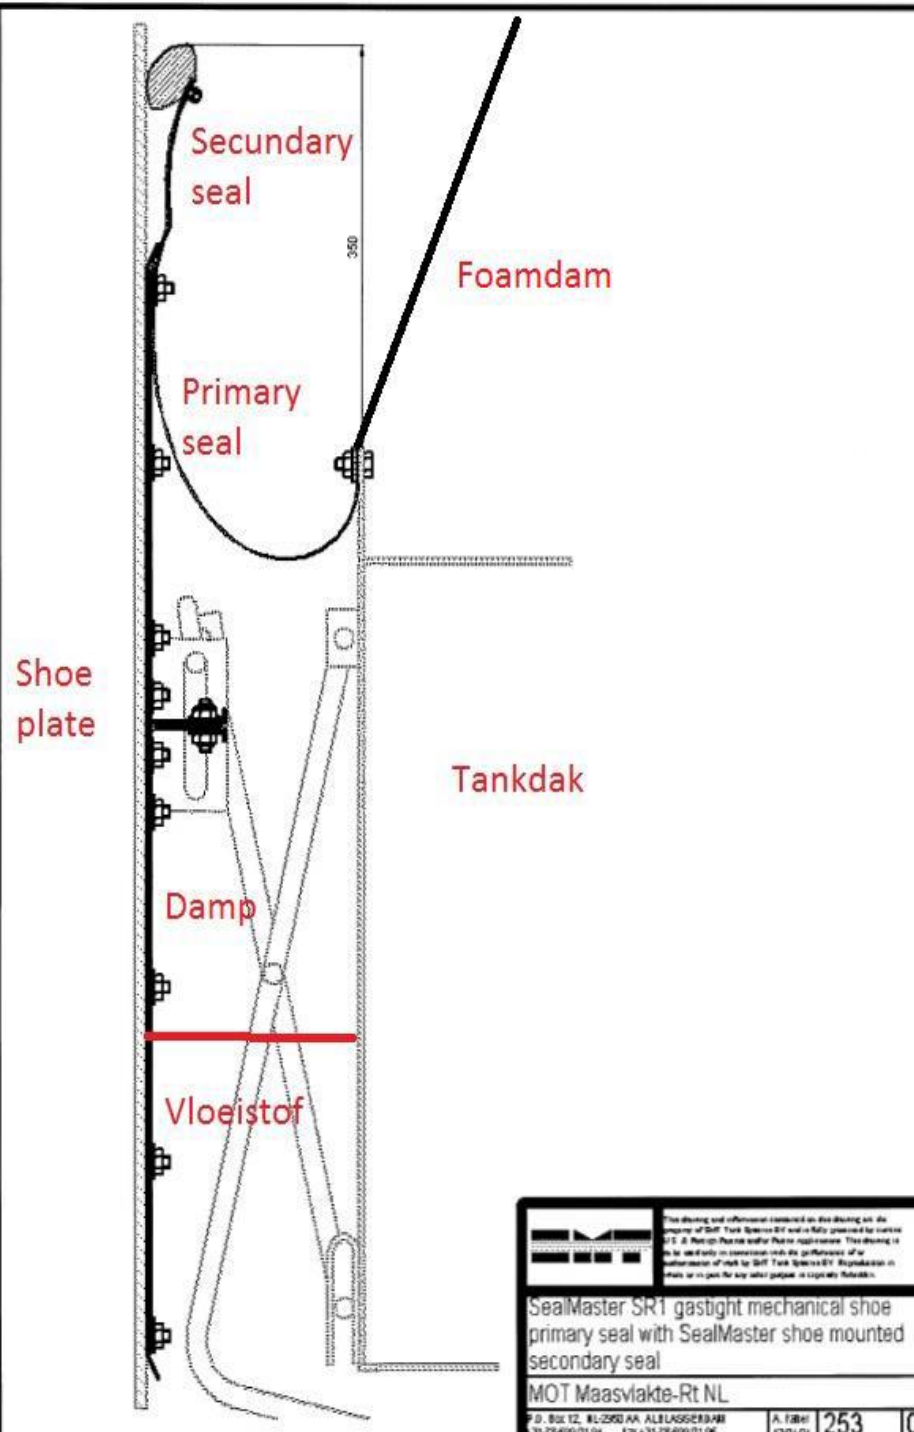
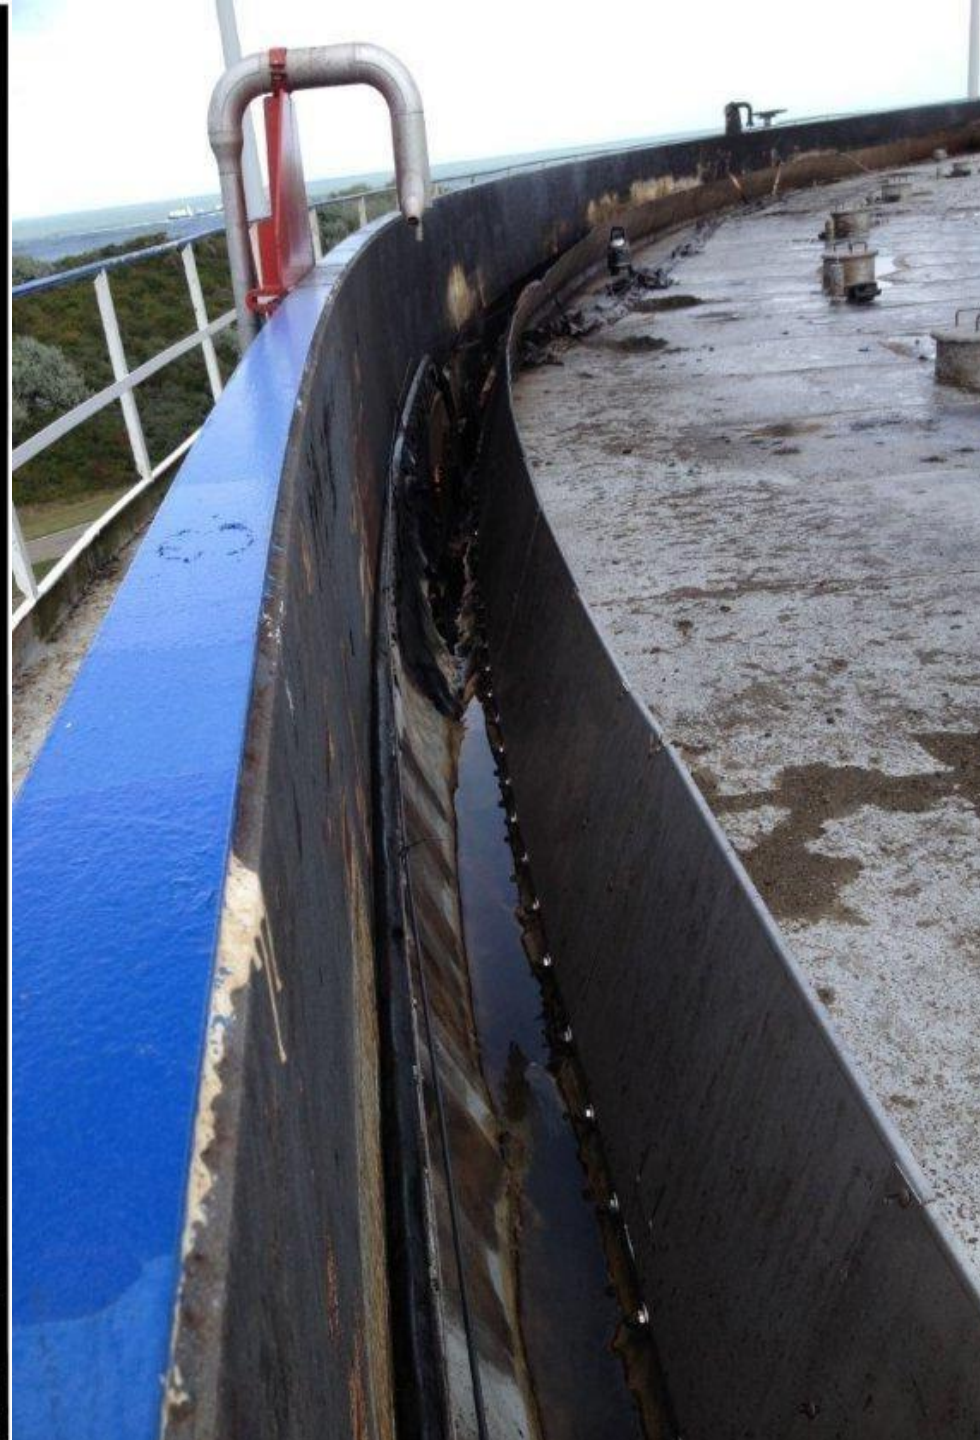
Schadebeeld:

- Staal constructie van de tank
- Brandblusleidingen
- Leuningen
- Integriteit: SBS360 systeem

Modificaties van de blussystemen:

- SBS 180 naar SBS 360 (gereed eind 2014)
- Plaatsing van foamdam bij de andere tanks

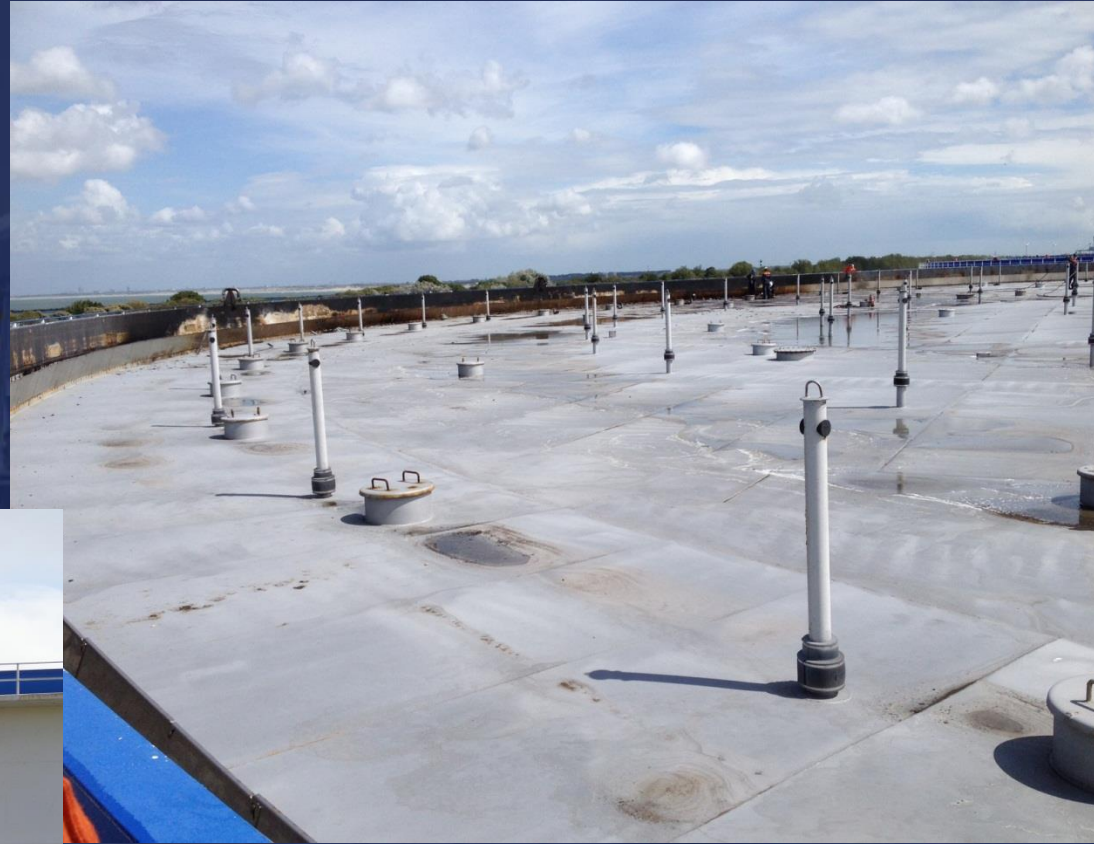
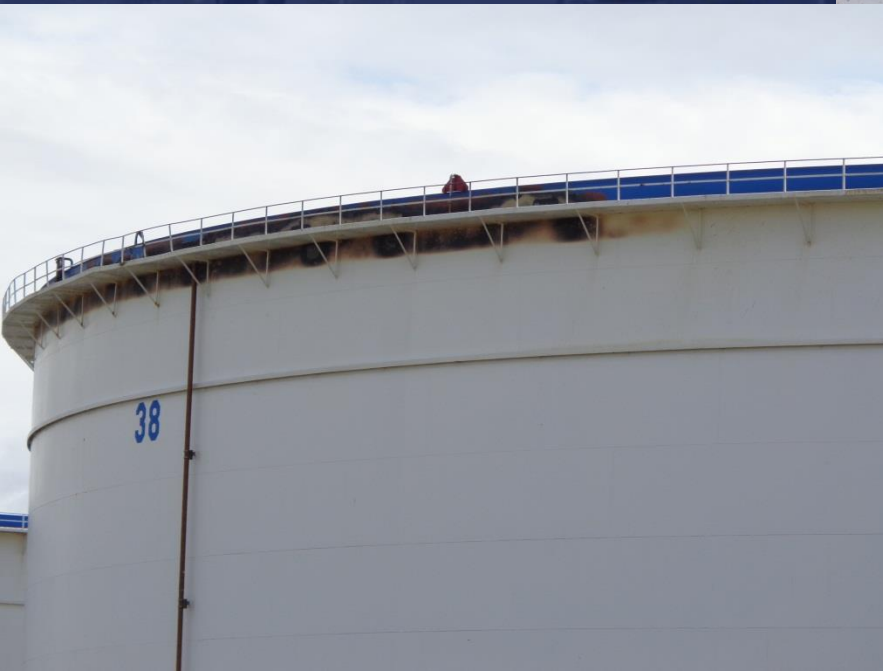
Schade beeld
