Onderzoeksrapport brand Fire-Up 13 juni 2022
Onderzoek naar de vergunningensituatie en het verloop van
de incidentbestrijding

Rapportagedata
Versie : 1.0
Datum : 31 augustus 2022
Status : *Definitieve eindversie*

Opdrachtgever
Gemeente Oisterwijk
De Lind 44
5061 HX Oisterwijk

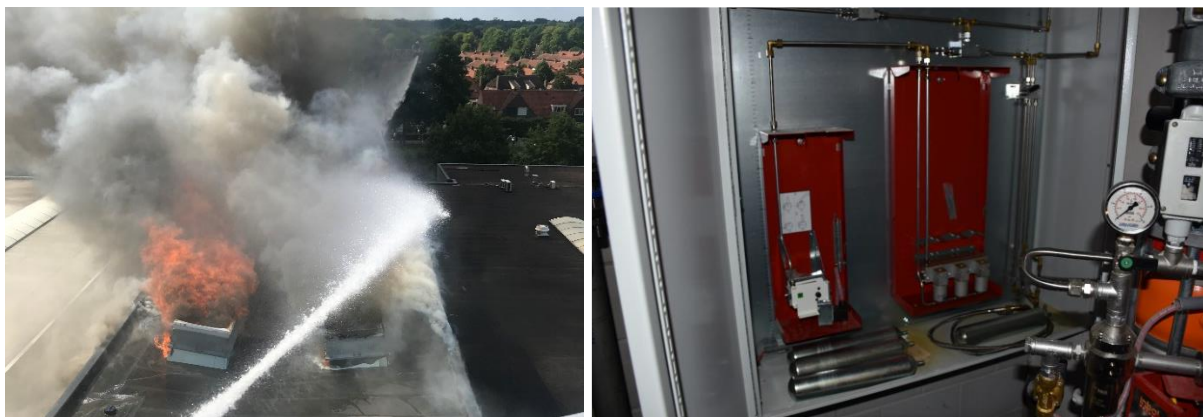
In tweede instantie zijn het lichtschuimsysteem en de aansturing daarvan nader onderzocht. In het dak waren dakluiken aangebracht voor het lichtschuimsysteem. Deze luiken moesten bij activatie van het systeem pneumatisch worden opengestuurd onder druk van CO₂ (kooldioxide-gas). Deze CO₂ komt uit 4 cilinders, welke in de alarmkast aangesloten moeten zitten. Openen van de luiken is een éénmalige beweging: eventueel sluiten van de luiken kan alleen door handmatige schakelingen te maken en deze via een nog aan te sluiten extra gascilinder te bedienen. Uit de gevoerde gesprekken (zie paragraaf 4.8) en ondersteund door foto's gemaakt tijdens de initiële fase van de incidentbestrijding (zie hieronder in figuur 2A), blijkt dat de dakluiken niet open zijn gestuurd. Bij nadere inspectie op 22 juli 2022 is gebleken dat ten tijde van de brand de CO₂-cilinders niet aangesloten zaten op het systeem voor de aansturing van de dakluiken (zie hieronder in figuur 2B). De vier zilvergrijze cilinders lagen los in de beige alarmkast en de rode cilinderkasten waren leeg. De lichtschuimininstallatie kon daardoor wel wat schuim produceren, maar lang niet zoveel lichtschuim als conform het ontwerp benodigd was, waardoor het niet de beoogde blussende werking kon hebben.

Figuur 2A en 2B: Op de foto links zijn de gesloten dakluiken te zien tijdens de initiële fase van de incidentbestrijding. Op de foto rechts is de inhoud van de cilinderkasten te zien: de rode cilinderkasten zijn leeg, er liggen vier zilvergrijze cilinders los onderin de beige alarmkast.

De juistheid van het ontwerp en prestatie van de lichtschuimininstallatie is aangetoond door een live-test, conform de richtlijnen⁷. Volschuimen van het magazijn werd gerealiseerd in 4:30 minuten, dat is binnen de gestelde normen. Bij een live-test worden de luiken echter vooraf en handmatig geopend en wordt de aansturing van de dakluiken dus niet integraal getest.
