Onderzoeksrapport brand Fire-Up 13 juni 2022
Onderzoek naar de vergunningensituatie en het verloop van
de incidentbestrijding

Rapportagedata
Versie : 1.0
Datum : 31 augustus 2022
Status : *Definitieve eindversie*

Opdrachtgever
Gemeente Oisterwijk
De Lind 44
5061 HX Oisterwijk

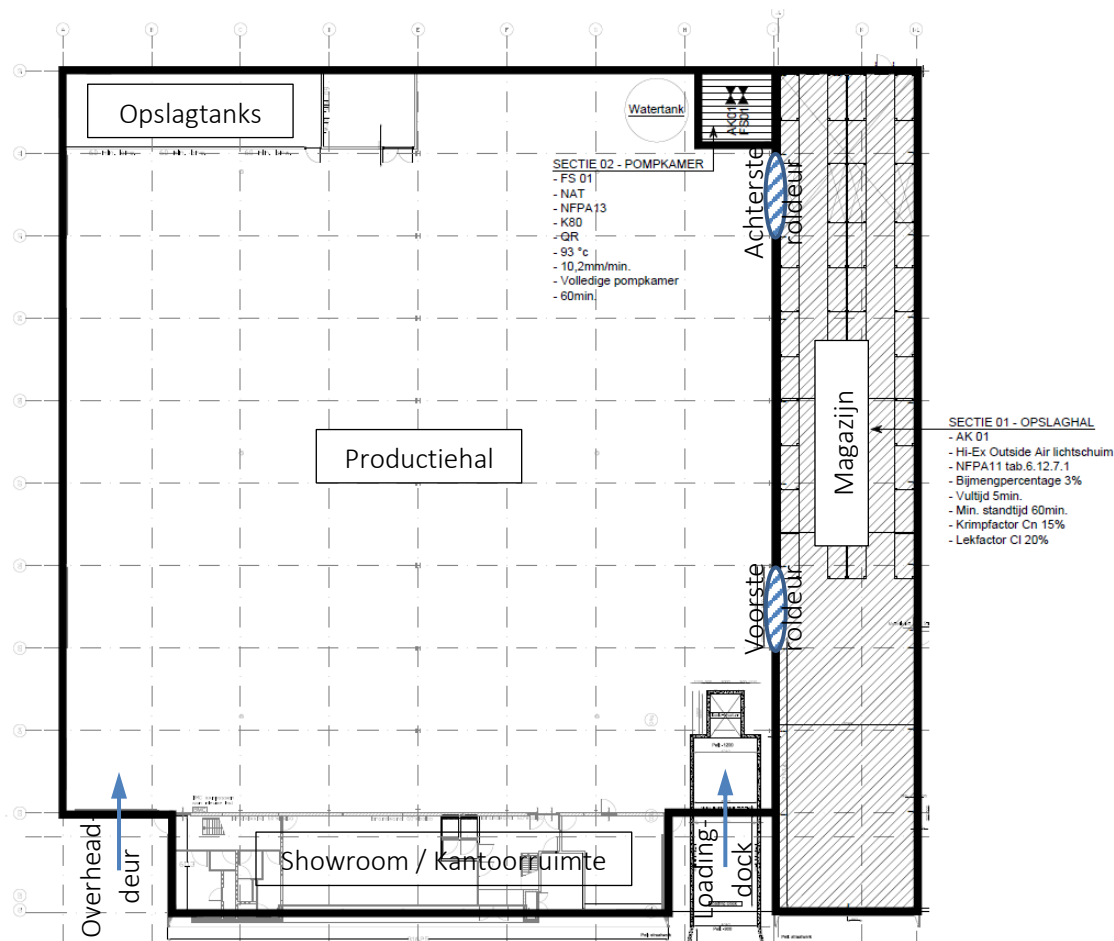
Figuur 1: Overzichtstekening gebouw Fire-Up. Links de productiehal, inclusief aparte ruimte voor de drie verwarmde opslagtanks (linksboven), de watertank met de pompkamer voor de blusinstallatie (rechtsboven), vooraan de ruimte voor de showroom (begane grond) en kantoorruimte (eerste verdieping) met de overheaddeur (linksonder) en het loadingdock (rechtsonder). Rechts (gearceerd) het magazijn, inclusief voorste en achterste roldeur (omcirkeld).
